# RESTAURACIÓN DE LA PUERTA DEL JUICIO DE LA CATEDRAL DE TUDELA

Violeta ROMERO BARRIOS

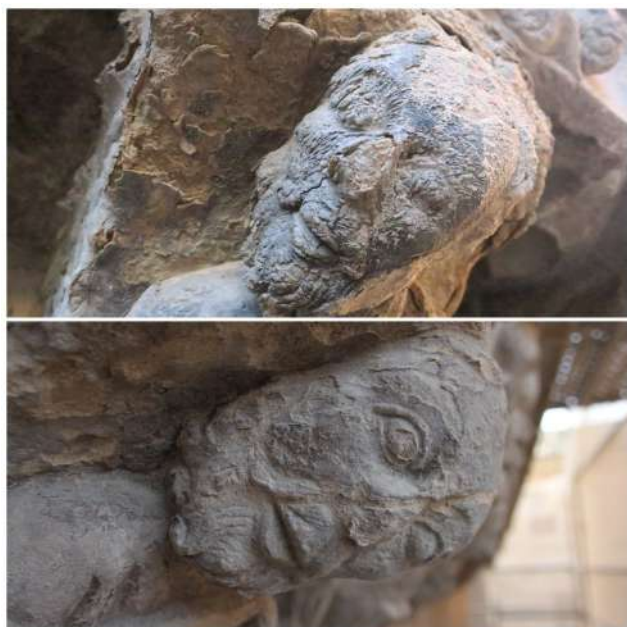
*Figura de un canecillo de la cornisa superior. Antes y después de la restauración, se observa la costra que deformaba la labra.*

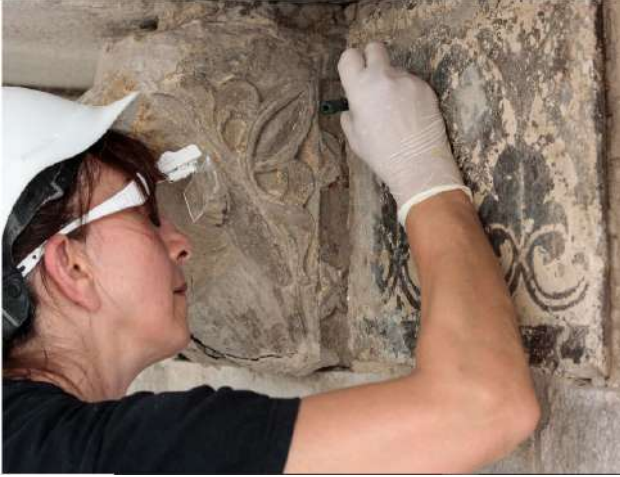
Entre canecillo y canecillo, encontramos las metopas, espacios rectangulares en plano de fachada que conservan, algunos de ellos, decoración pintada, de tonalidad blanca y negra, con motivos vegetales. En este caso, se trata de pintura al temple.

*Limpieza mecánica de las decoraciones pictóricas de las metopas.*

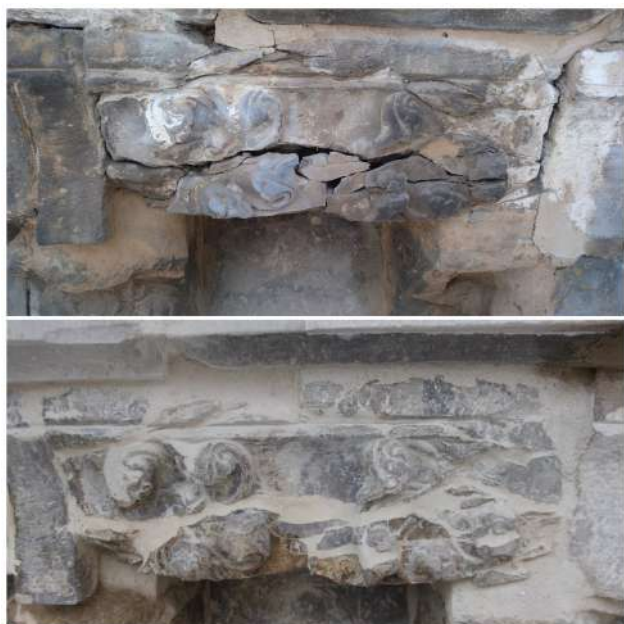
La explicación obtenida tras los estudios, realizados por la asesoría geológica GEA, es compleja. El deterioro depende tanto de las características propias, intrínsecas, de la caliza como de los mecanismos de deterioro directamente relacionados con el entorno y la climatología. En pocas palabras, la caliza campanil presen-

ta bandas formadas durante el proceso de sedimentación de la roca, formadas por materiales con unas propiedades diferentes, de manera que se crean zonas más débiles por las que rompe la piedra. Estas roturas se relacionan siempre con procesos que necesitan la presencia de agua, bien por movilizar sales solubles, bien por cambios de tamaño, durante las heladas, del agua que se ha introducido por los poros de la piedra; bien por la capacidad de disolver o hinchar materiales sensibles, presentes en esas bandas.

*Sillar con numerosas fracturas, alteración habitual de la caliza campanil, antes y después de la restauración.*

Otra parte fundamental de la intervención fue la estabilización del soporte. Las numerosas fisuras, grietas o fracturas que presentaba la puerta del Juicio, se cerraron con lechadas o morteros de cal, y los fragmentos desprendidos, se recolocaron en su lugar. Fue especialmente laboriosa la reconstrucción en las zonas que presentaban fracturas múltiples, daño muy habitual en el comportamiento de la caliza campanil, puntos donde sillares de piedra se convierten en auténticos rompecabezas. En estos casos, se recolocan los fragmentos generados, se pegan con adhesivos o resinas adecuados para su uso en patrimonio cultural y se rellenan los huecos con mortero fino de cal y arena. Con estos tratamientos se pretende frenar el deterioro evitando la entrada de agua, suciedad o pequeños animales.

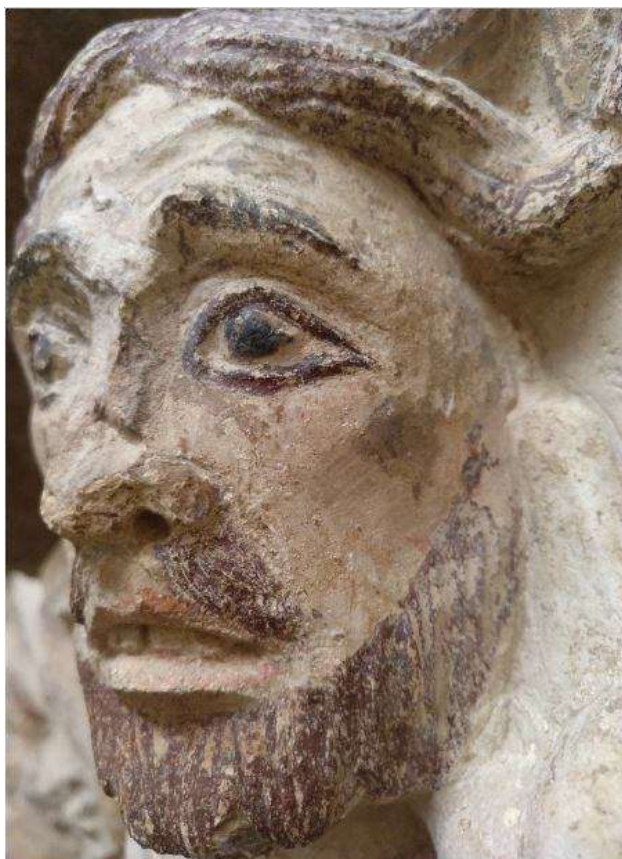
Si pasamos a las arquivoltas, encontramos indicios de la aplicación, al menos, de dos policromías diferentes, más una capa monocroma, de tono rosado, que se localiza por toda la fachada. En este caso, se conservan restos, sobre todo, en la parte alta de las arquivoltas, más resguardadas y menos accesibles a modificaciones realizadas por las personas. Destaca una mayor presencia de restos conservados en la línea de las claves de las arquivoltas y en la parte derecha de la portada, dedicada a la representación del infierno. En estas zonas encontramos policromías muy elaboradas, con tonos azules, ocre, rojos, dorados o carnaciones en los rostros. Observamos una diferencia de acabado entre las claves, en las que se conserva color en toda la superficie del relieve, es decir, en fondos, ropajes y rostros, respecto al resto de dovelas que presentan restos de color, en los que no se conserva policromía en los fondos y apenas en los ropajes, pero sí se observan trazos remarcando el rostro de las figuras. En el caso de la zona derecha, se observa una intención de enfatizar, a través del color, el trabajo esculpido, sobre todo, desta-

cando los rostros de los demonios y algún objeto concreto.

*Policromía de una figura de las arquivoltas*
