PRESA DE SANTA ENGRACIA

Francisco Javier GALÁN SORALUCE

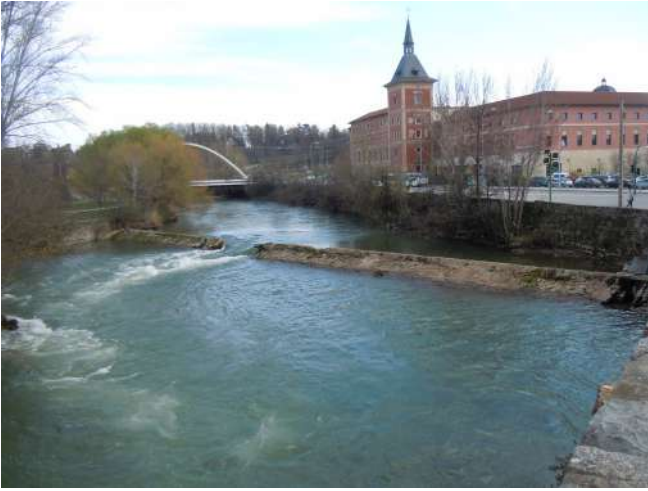
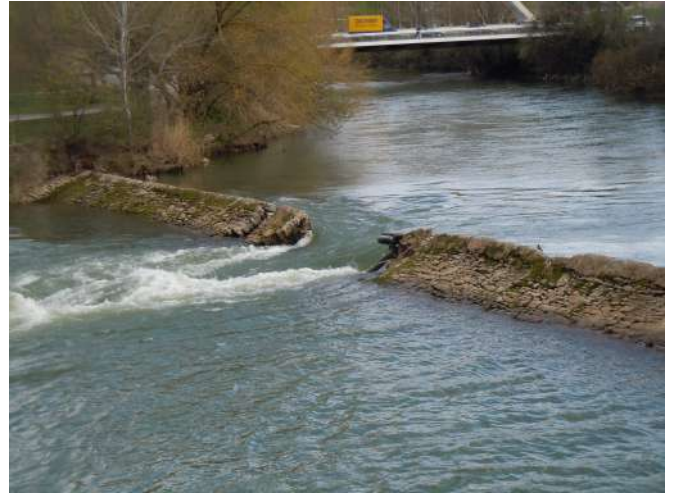
crea es utilizado por los remeros del Club Náutico para sus entrenamientos. Pero en el invierno del 2017/2018 se ha roto un tramo central del azud.

Vistas de la presa.

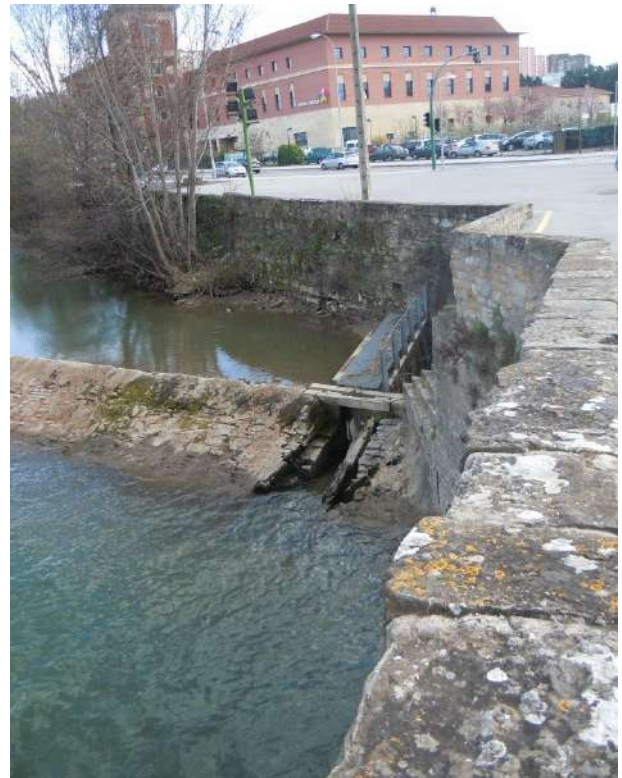
En el último arreglo que se realizó en la zona se mantuvo la embocadura de la antigua toma y el canal de desagüe.

Embocadura y canal de desagüe.

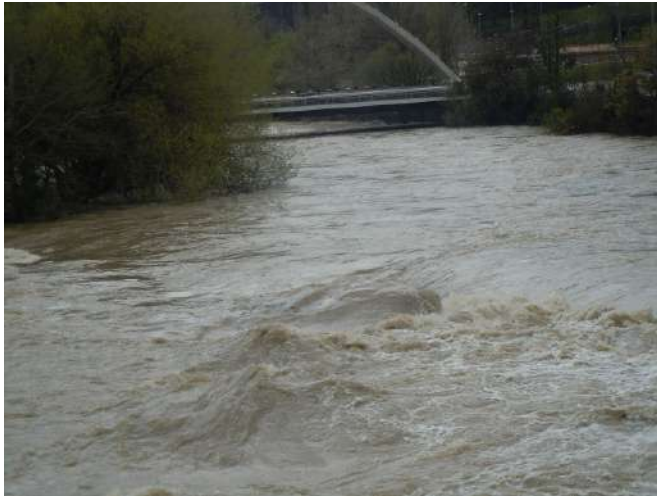
La presa de Santa Engracia estaba anegada, sólo se apreciaba una turbulencia que desaparecería en caudales mayores en los que el remanso del puente de Cuatro Vientos y el de Santa Engracia terminasen de anegarla. Se comprueba que en avenidas la presa no crea ningún efecto de aumento de cota de inundación hacia aguas arriba.

La presa el 12 de abril de 2018.

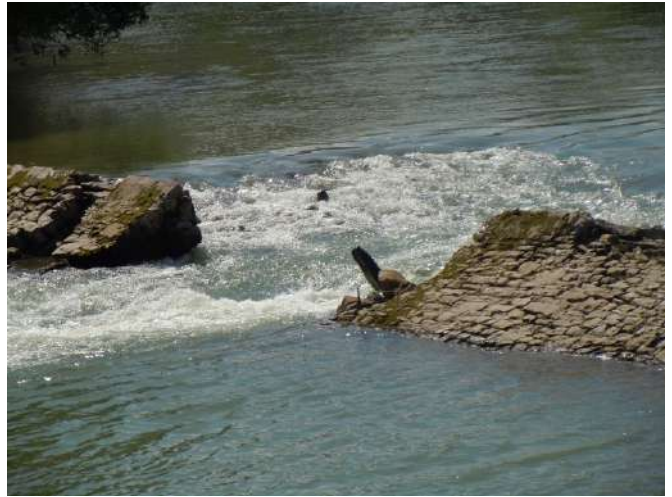
La presa el 20 de abril de 2018.

Ya sólo faltaría, para corregir la zona, arreglar el tramo que se ha roto de la presa de Santa Engracia. En mi opinión, sería muy conveniente hacerlo manteniendo la construcción original de piedras vistas.

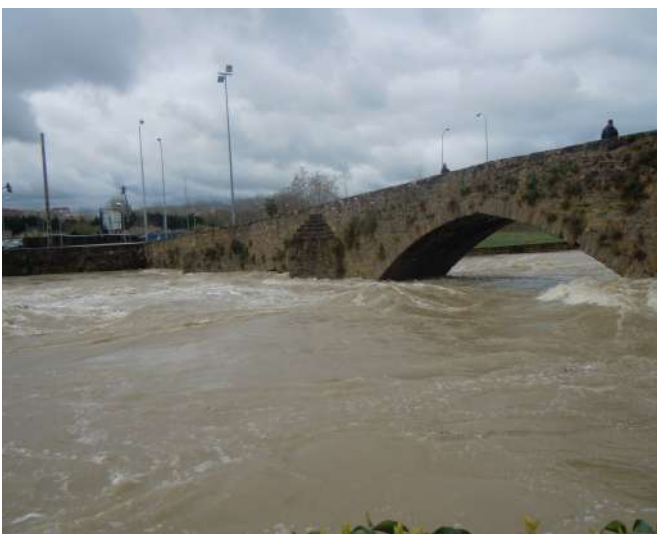
En el Puente de Santa Engracia el nivel del agua llegaba a la coronación del ojo izquierdo, pero los otros dos todavía tenían una importante capacidad de desagüe. Puede verse la pérdida de carga que originaba la sección del puente y la consiguiente elevación aguas arriba. Las fotos que publicamos son suficientemente explicativas.

El puente de Santa Engracia el día 12 de abril de 2018.

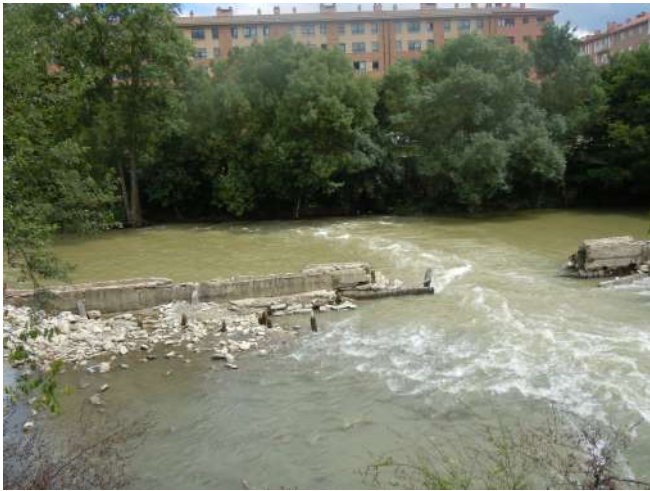
En las fotos que incluimos en la página siguiente puede verse la presa de Santa Engracia con el nivel del embalse bajo. Se puede apreciar con claridad el depósito de acarreos acumulados aguas arriba, así como la propia estructura de la presa.

Vista de la presa y los acarreos de aguas arriba.

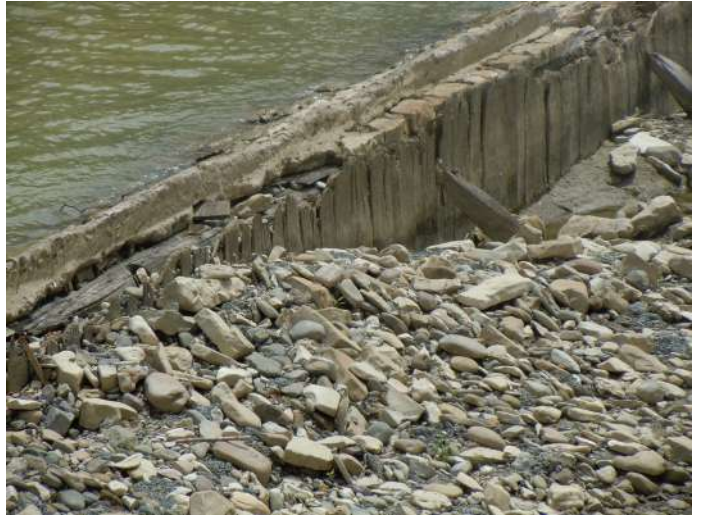
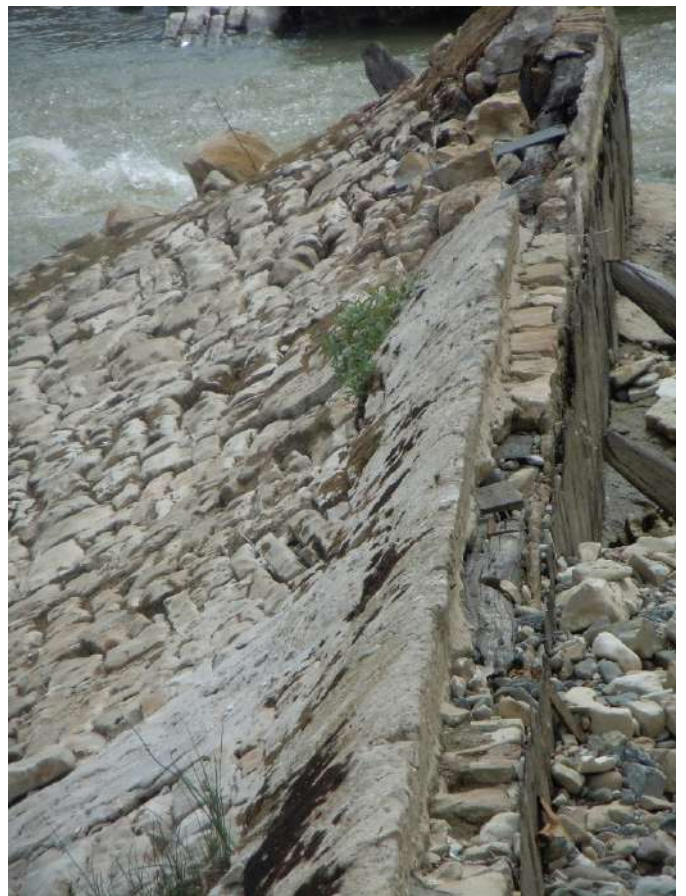
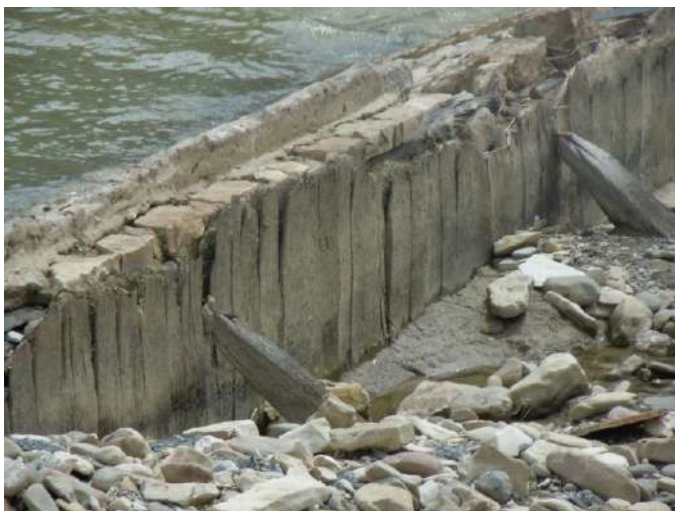
Puede verse que la presa tiene aguas arriba un muro de piedra con una cota algo inferior a la coronación de la presa. Ese muro tiene adosada una pared de antiguas tablas de madera,

Vistas de sección de la presa.

La presa de Santa Engracia forma parte de la historia energética de la ciudad y debe conservarse. En la reparación habrá que conseguir que el talud de piedra vista quede lo mejor posible.

A la vista de la sección de la presa parece que la reparación debe consistir en construir un muro de hormigón adosado a la pared de tablas y con la cota de coronación de la presa. Este muro se debe anclar a la pared de piedra. Convendría también hacer un tacón de hormigón, aguas abajo de la presa que la refuerce. Para tener una solución definitiva la reparación se debe hacer en toda la longitud de la presa.
