# LAS FORTIFICACIONES DE PAMPLONA EN EL AÑO 1521

Juan José MARTINENA RUIZ  
 jj.martinena.ruiz@hotmail.com

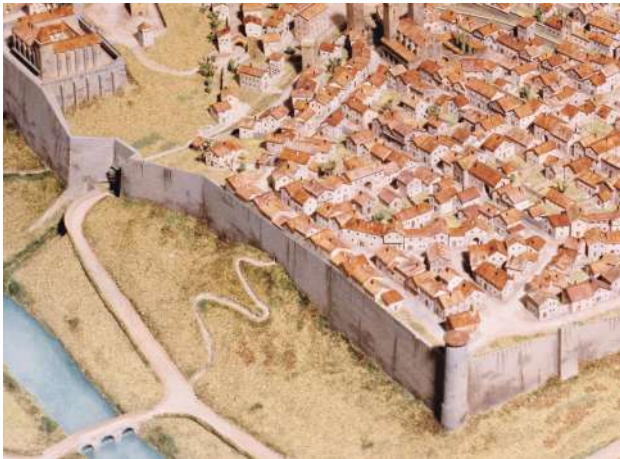
Tramo de muralla de Santa Engracia a la Rocha.

Desde ese punto hasta la torre de la puerta de la ciudad "cabe la Rocha" –la que más tarde se llamaría Portal de Rochapea- "no se repara cosa ninguna porque no lo ha menester, porque todo es casamuro y está sobre el río en alto y muy encrestado". En la actualidad todavía se puede apreciar la posición dominante de la muralla en esta parte de la ronda de Descalzos respecto al río, así como lo escarpado del sitio, que hacía de defensa natural. Desde esta puerta de la Rocha hasta la Casa del Obispo –el antiguo palacio real, más tarde de los virreyes y ahora sede del Archivo de Navarra- se estaba forrando todo el adarve en una altura de 20 pies. Se habían hecho también traveses –el documento les llama *traviesas*- "y en una parte que se sospechaba que por ella podría haber combate, se ha peinado y cortado la tierra más de una pica y media en alto, por manera que se le ha quitado la subida". En este punto se trataba de hacer por la parte de fuera un bastión, que en la fecha en que se envió la memoria –octubre de 1521- no se había empezado aún; iba a ser muy grande "e hay mucha obra en él que hacer, y se entiende en ello con la mayor presteza que se puede".

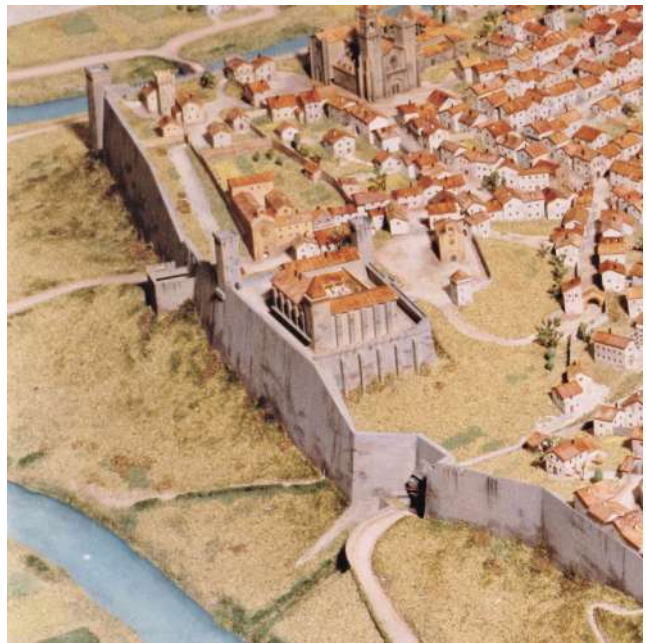
Lienzo de muralla de Palacio al Portal de Abrevador.

Desde la llamada Casa del Obispo hasta la Puerta del Abrevador –que más tarde se llamaría Portal de Francia – debido a que la tierra por la parte de dentro estaba

alta, se trabajaba en hacer un pretil de 12 pies de grueso. En un punto del mismo, junto a la citada casa, se estaban haciendo dos troneras abiertas, para emplazar en ellas una pieza gruesa de artillería apuntando hacia el campo; y otras dos orientadas hacia la Puerta del Abrevador: una guardaba el través del revellín de la puerta, y la otra una *tranchea* o trinchera que se había hecho desde la muralla hasta el río, "para atajar que nadie pueda pasar hacia la Casa del Obispo"; aparte de esto, batían también el campo.

Por la parte de fuera de este punto de la muralla, sobre la trinchera antes citada, se estaba haciendo en la pendiente sobre el río un bastión grande, en el que se podría emplazar una culebrina, para guardar por un lado el sobaco de la Taconera, "una de las partes donde se puede asentar el real" –acampar el ejército sitiador en caso de que se cercase la ciudad- y por el otro lado "guardar un buen pedazo del campo que es debajo de la Torre del Tesorero", que estaba donde hoy se alza el baluarte del Redín.

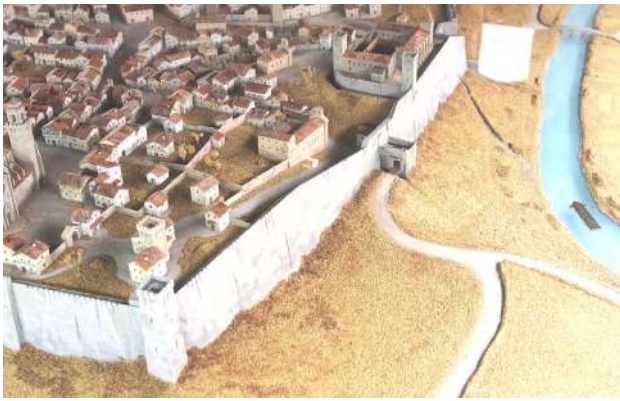
Tramo de muralla de Portal del Abrevador a Torre Tesorería.

Desde la puerta del Abrevador hacia la Torre del Tesorero estaba enmaderado un reparo de 20 pies, 12 de pretil y 8 de andén, al igual que los otros que se han mencionado. Se estaban haciendo en él las troneras necesarias mirando hacia el campo, y en medio un asiento para poder emplazar dos piezas de artillería gruesas. Una parte de esta obra estaba por hacer, y un pedazo del andén iba forrado de una pared de piedra que se trajo de una torre de la antigua muralla medieval que había en esta parte.

Desde esta Torre del Tesorero, que estaba donde unos años después se erigiría el actual baluarte del Redín, hasta la casa de dicho tesorero –el de la catedral–, se reparaba la muralla por la parte de dentro, y se le hacía un forrado de 4 pies de cal y canto, con la piedra que se bajó de la propia torre y de otra que estaba en la huerta de los canónigos; se estaban haciendo también en este lienzo tres troneras. Por la parte de fuera de la Torre del Tesorero se había acabado un bastión macizo de tierra, el cual por una parte guardaba el través de todo el lienzo de hacia la catedral hasta la Torre sobre el Molino de Caparroso; es decir, toda la actual Ronda del obispo Barbazán. Por la parte de fuera, se había peinado la tierra hasta el camino, la actual carretera de la Chantrea, que entonces discurría más arimado a la muralla.

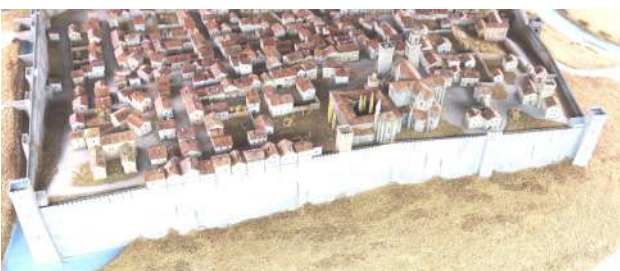
Lienzo de muralla de Torre Tesorería al Bastión de Caparroso.

alguna, “así porque está en alto, como porque no ay disposición de repararse si no se derrocasen todas las casas”; se refiere a las de los canónigos y otras dependencias catedralicias que estaban prácticamente sobre la muralla, y que no se podían derribar. En vista de ello, lo que se hizo fue “en el medio de estas casas, por la parte de fuera que está en alto, junto con un postigo que se dice de los abades, un bastión con sus troneras que guarda estos dos lienzos, y a él le guarda el bastión de la Torre del Tesorero y el bastión de la torre del molino de Caparroso”. De este bastión no han quedado restos visibles; posiblemente se hallen enterrados bajo el relleno de la actual Ronda del Obispo Barbazán, junto a la Capilla Barbazana, donde aún se aprecian vestigios del Postigo de los Canónigos, al que el documento llama de los Abades.

Saliendo de las casas y de las dependencias anejas a la catedral, en las cuales se habían abierto tres buenas troneras en la huerta de los canónigos, hasta juntarse con el bastión de hacia la Torre de Caparroso, se estaba haciendo un reparo de 16 pies de hueco, con sus troneras, que por la parte de dentro iba forrado con una pared de cal y canto, que se bajaba de las torres de la vieja muralla medieval. Parte de este reparo estaba hecha y quedaba otra por hacer “y se anda en ello”.

Al final de este lienzo de la muralla, encima del Molino de Caparroso, se estaba construyendo un bastión grande, antecesor del actual baluarte de Labrit. Tenía 50 pies de plaza por cuadrado; contaba con sus caras de piedra de 5 pies de grueso y aún no estaba acabado de rellenar de tierra, que se tomó de la que se encontraba amontonada allí mismo. Este bastión dominaba todo el campo y por una de sus caras batía el lienzo de la trasera de la catedral y los dos nuevos bastiones que antes hemos citado, uno en el Postigo de los Abades y el otro en la Torre del Tesorero; y por la otra cara guardaba el lienzo de muralla hasta la Puerta de la Tejería y se correspondía con la Fortaleza.

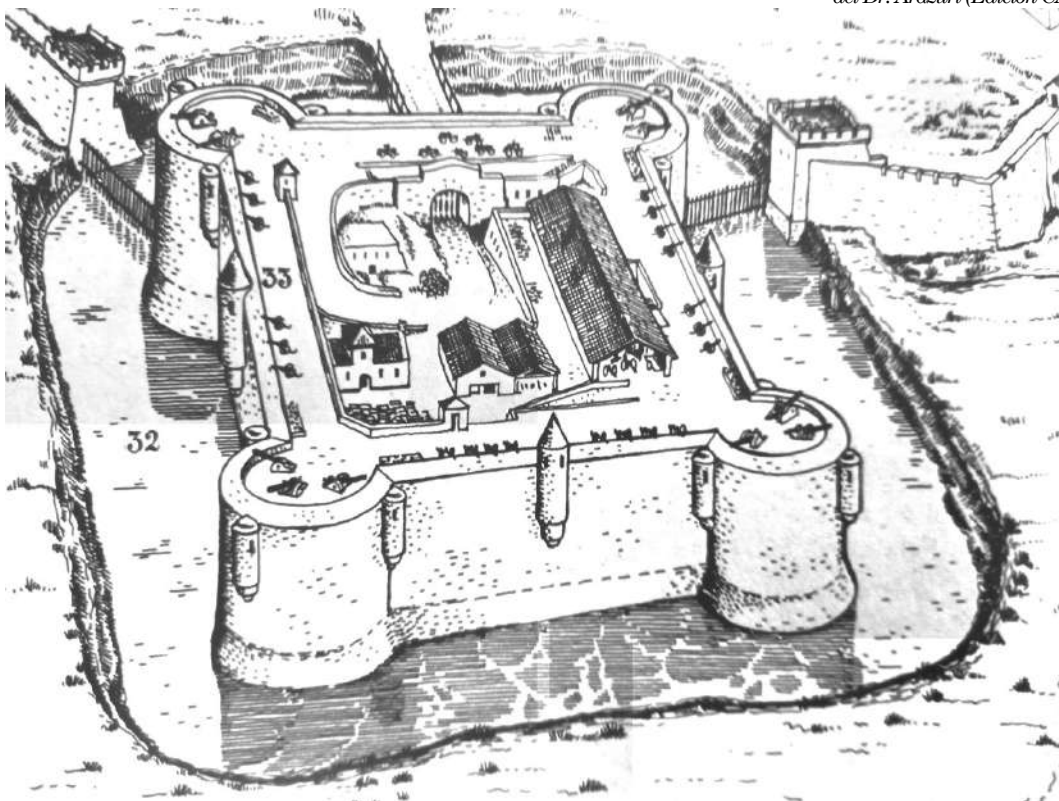
*El castillo, delineado por Juan M<sup>a</sup> Cía. En Plano Pamplona de 1560, del Dr. Arazuri (Edición CAMP).*
