RESTAURACIÓN DE LAS TORRES DE DONAMARÍA E IRURITA

Francisco Javier GALÁN SORALUCE

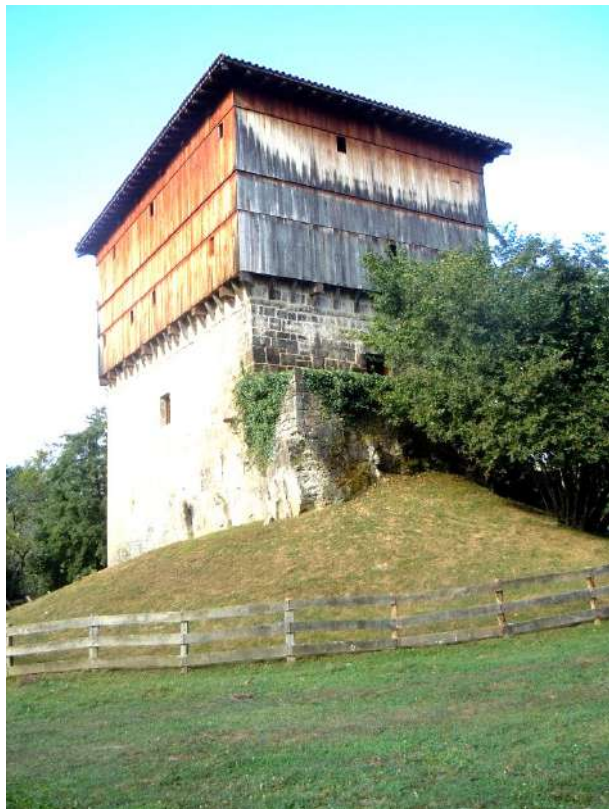
La torre de Donamaría restaurada.

La torre restaurada se encuentra en muy buen estado, aunque está completamente vacía en el interior. Se ha construido una escalera nueva desde la planta baja hasta la planta 4ª, que, en cada tramo, está colgada del piso superior con una solución muy elegante. Toda la madera nueva de paredes, vigas, pilares, suelos etc. ha quedado muy bien. La obra fue proyectada y dirigida por la arquitecta Maite Apesteguía. La torre es de propiedad particular pero es posible visitarla.

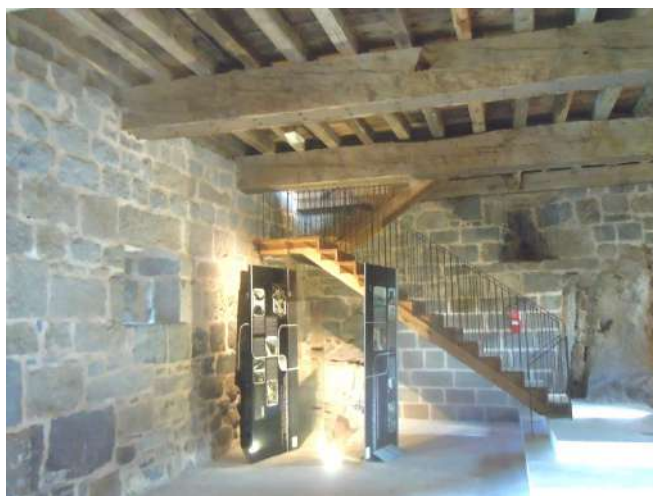
Planta baja con la escalera de acceso a la planta primera.

Las plantas baja y 1ª son diáfanas, con vigas que van de muro a muro. Las de la planta baja se han reforzado con una sección de acero que ha permitido mantener las vigas originales.

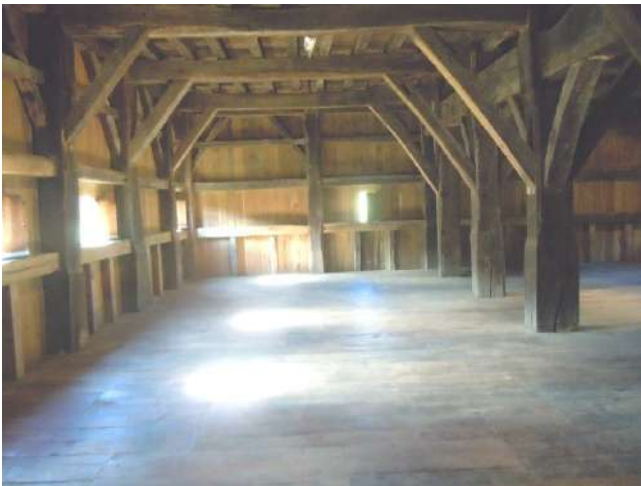
Planta segunda con pilares de madera.

En la planta 2ª hay pilares de madera en el centro de los vanos con jabalcones para aumentar la capacidad de resistencia de las vigas superiores.

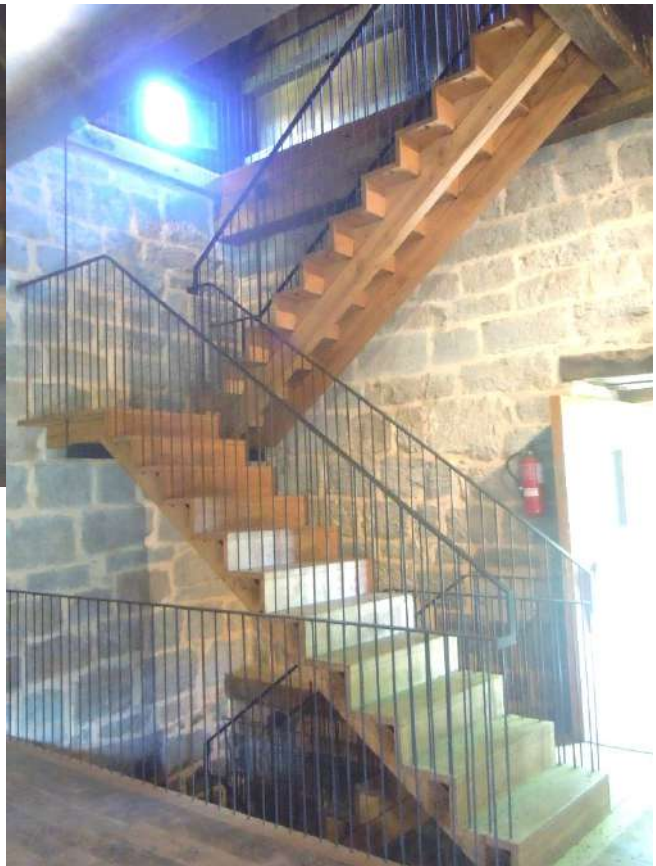
Los extremos intermedios de los dos tramos se apoyan en una viga metálica colgada.

La escalera entre cada dos pisos tiene dos tramos. El bajo se apoya en el inicio y el alto en la terminación. Los extremos intermedios de los dos tramos están colgados de las vigas del piso superior, con lo que queda una solución muy ligera y elegante.

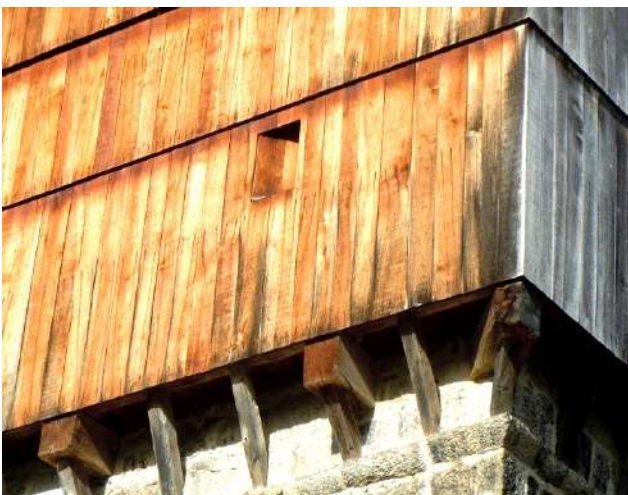
Detalle del exterior con los apoyos de la pared de madera.

Las paredes de madera sobresalen de las de piedra y se apoyan en unos perfiles de madera que están empotrados en la pared de piedra.

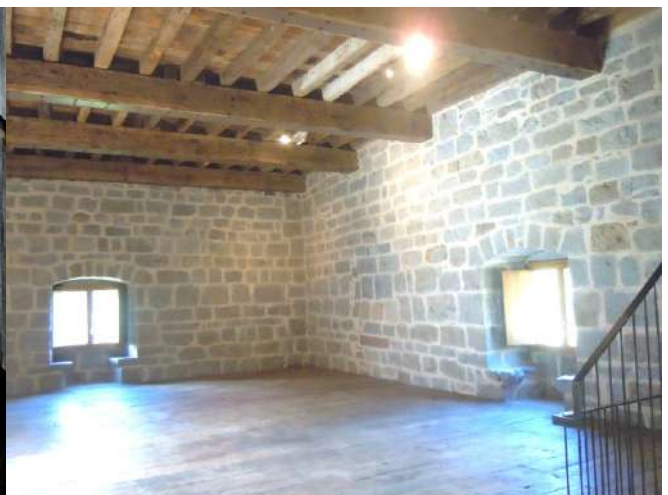
Vista del interior de la torre, en su planta primera.

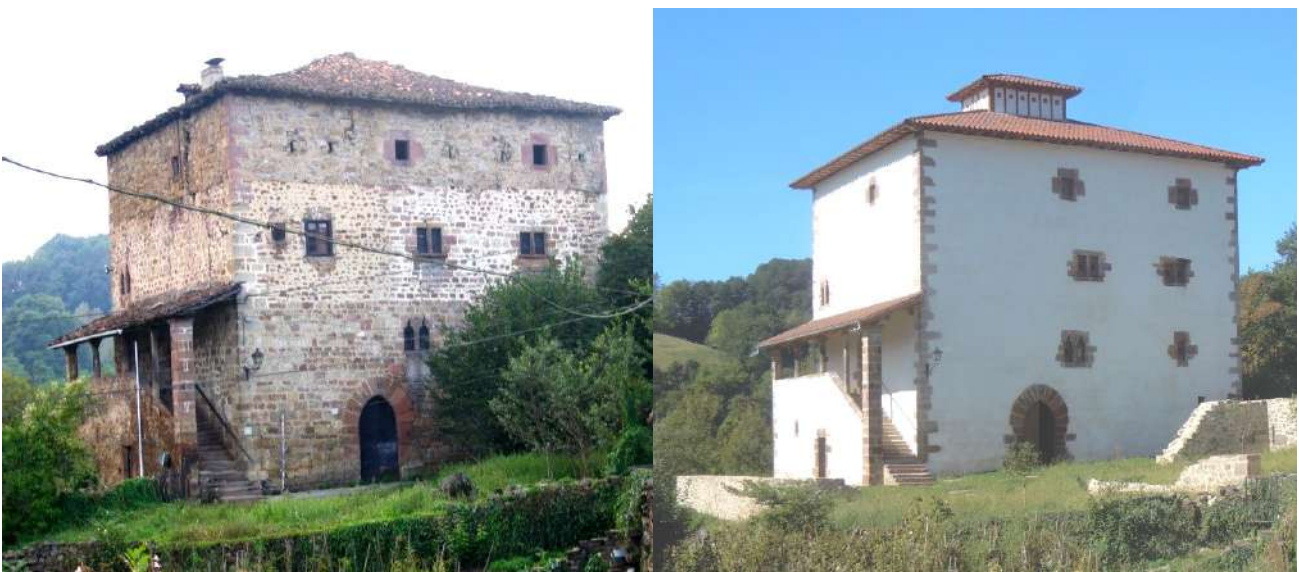
La torre Dorrea de Irurita, antes y después de su reciente restauración.

En la restauración se han renovado todas las vigas y pilares de madera, que estaban en mal estado, se han sustituido por vigas de roble francés de la misma sección que la original y la estructura resulta espectacular.

Antes de la restauración la torre no tenía claraboya superior, pero en las secciones de las vigas superiores se apreciaba que la había tenido, por lo que se decidió reponerla. Se ha reconstruido también la muralla exterior, en los tramos en que se ha encontrado cimentación. La muralla exterior resulta de muy poca altura, posiblemente porque tuviera un foso exterior.

Antes de la restauración la torre se encontraba en mal estado, con riesgo de derrumbarse, por lo que se colocaron unas estructuras exteriores de sujeción.

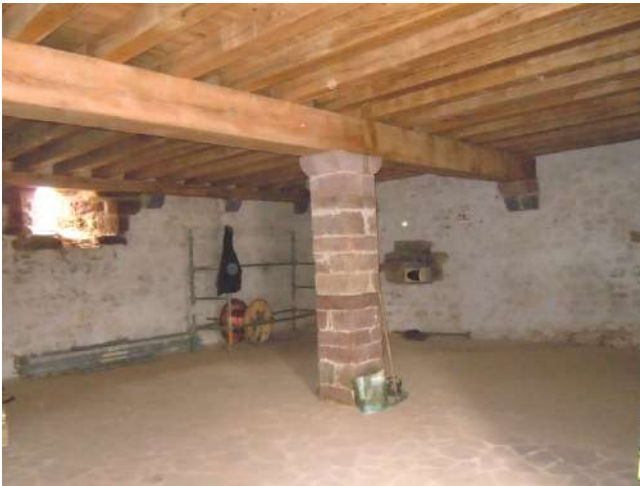
Planta baja, con vigas apoyadas en modillones de piedra empotrados en la pared.

En la planta baja los pilares son de piedra y las vigas se apoyan en modillones empotradas en los muros. La estructura de la planta 1ª es similar, pero los pilares son de madera con jabalcones para aumentar la resistencia de las vigas principales.

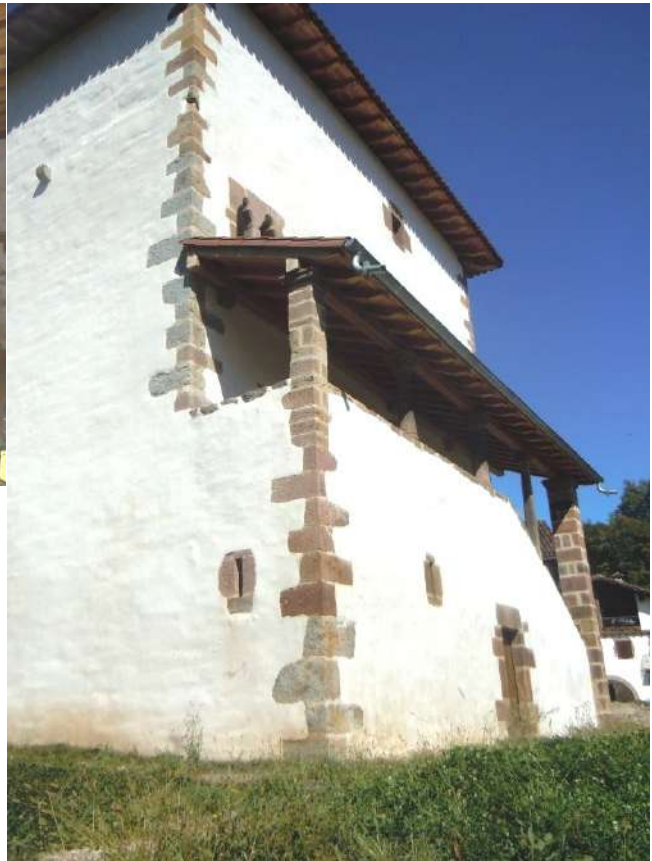
Escalera exterior de acceso a la 1ª planta.

do el lucernario central del tejado. Se ha mantenido el diseño inicial de la planta baja, de modo que no está comunicada con el resto del edificio, al que se accede por una puerta de la primera planta, como es usual en las torres de la zona (Arrayoz, Donamaría etc). Este acceso fijo es probable que no fuese el inicial, que sería desmontable para mayor seguridad defensiva.

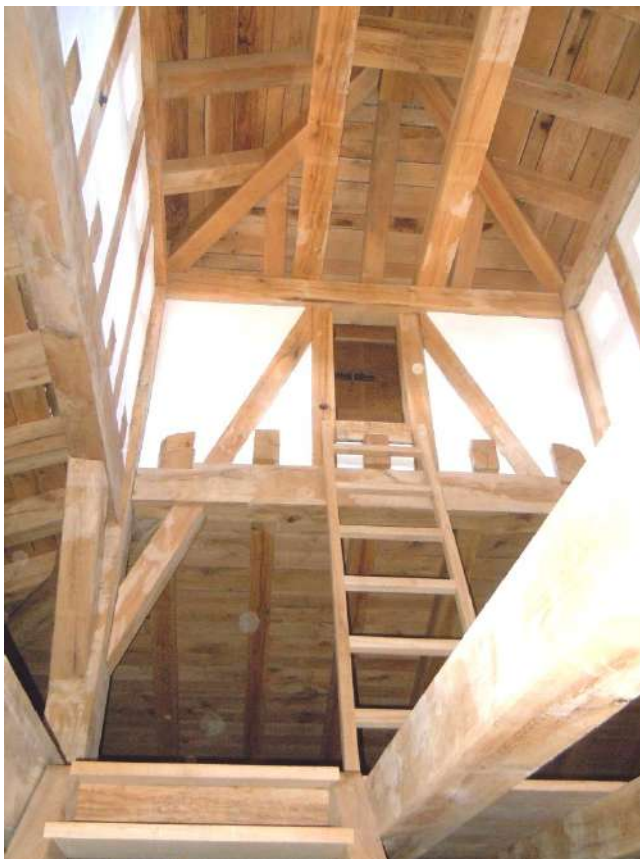
Planta 2ª: vigas del techo apoyadas en muros.

La pared de la planta 3ª es de menor espesor, lo que permite que las vigas del techo de la planta 2ª se apoyen directamente en el muro. La estructura de la planta 3ª es muy complicada para poder soportar el lucernario y adecuarse a las pendientes de los 4 lados.

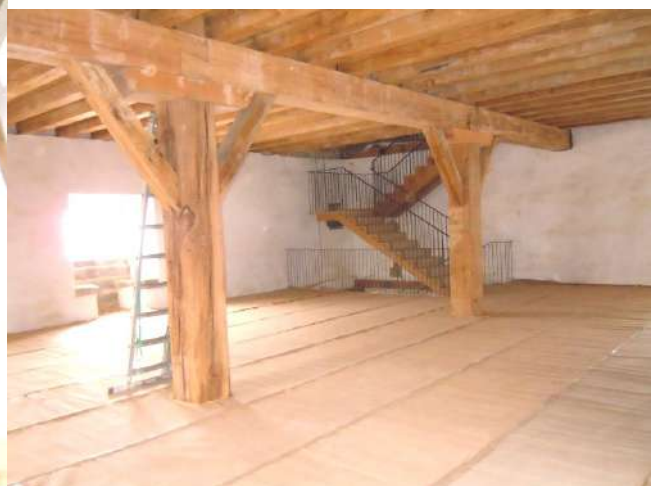
Estructura de madera de la 3ª planta con el lucernario.
