# RESTAURACIÓN ARQUITECTÓNICA DEL CLAUSTRO DE LA CATEDRAL DE PAMPLONA

**Leopoldo Gil Cornet**

# Claustro Catedral Pamplona

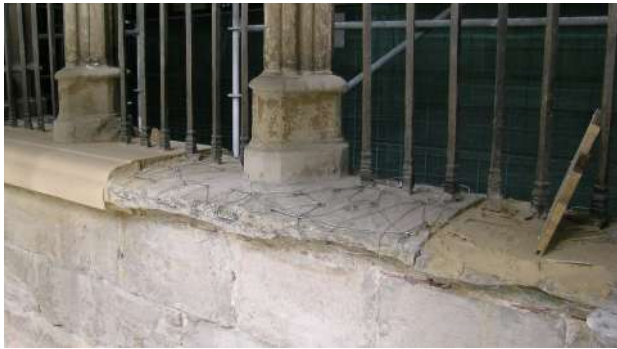
Reparaciones con piedra artificial.

Este descubrimiento hizo que nos planteásemos seriamente la utilización de este material. Habían pasado treinta y cinco años, un tiempo prudencial, y la restauración de Raimundo Zubillaga estaba en perfecto estado de revista. En aquella ocasión el material utilizado fue Grasamit, un mortero de restitución ligeramente armado con alambre de acero inoxidable.

La piedra artificial, o mortero de restitución, nos ha permitido recuperar el perfil de los maineles, la eficacia de los derrames, cornisas, molduras y vierteaguas, e incluso, recuperar la superficie perdida de los sillares de los contrafuertes.

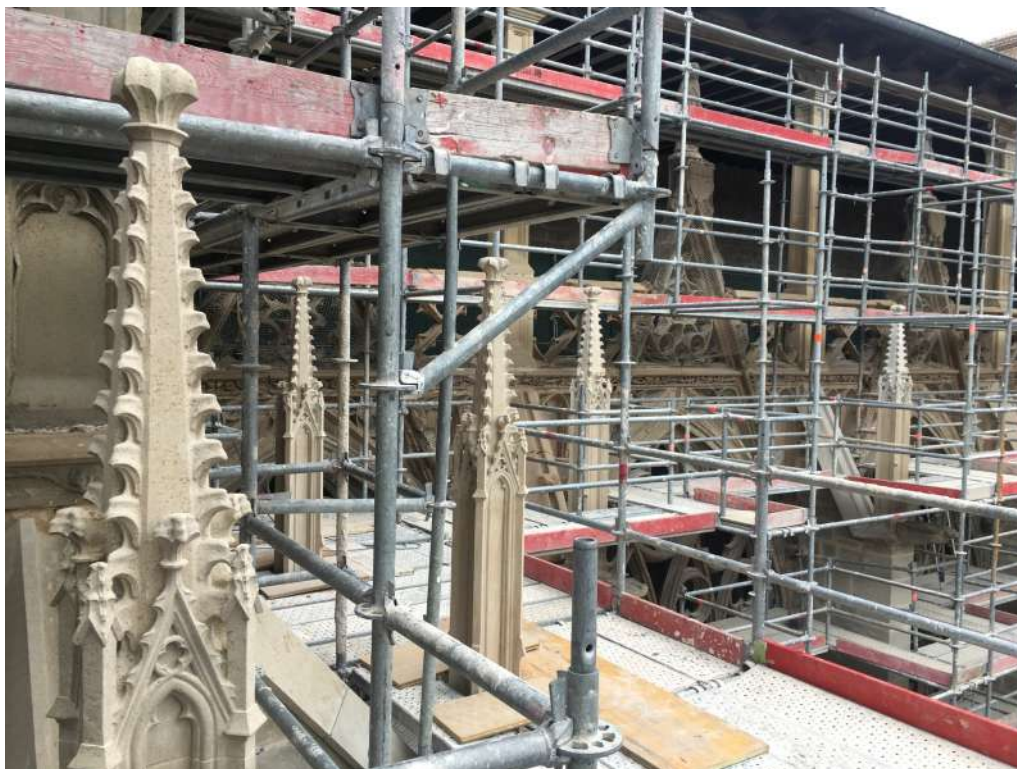
Reposiciones con piedra natural.

Tal y como hemos señalado más arriba, se han reconstruido muchos elementos en piedra natural. Se han labrado piezas irrecuperables y elementos desaparecidos como derrames, pináculos -bases, gárgolas, pilares y agujas-, bateaguas y antepechos, y se ha sustituido la parte del sobreclaustro correspondiente al rincón del lavabo, formada por

cornisa decorada con bolas, antepecho y pilar. Para realizar la sustitución ha sido preciso mantener en vilo la estructura de cubierta de esa zona. Para la ejecución de la piedra natural hemos contado con un cantero excepcional: Valeriano Jaurrieta.

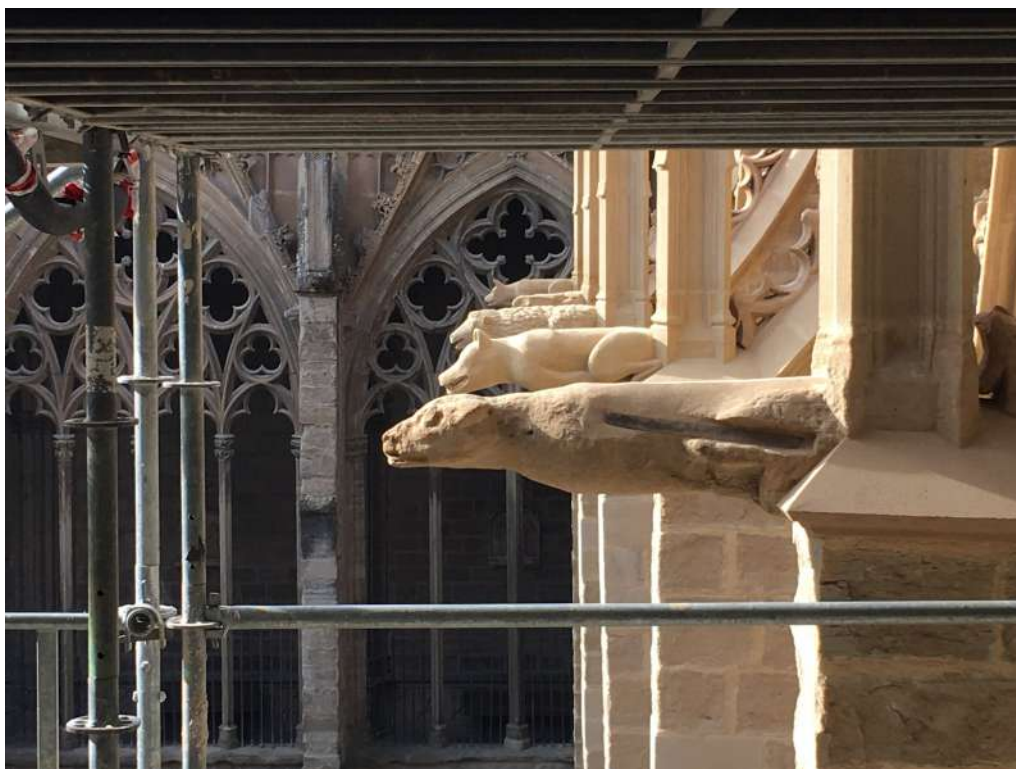
*Restauración y reposición de gárgolas.*

Los pináculos tienen una doble función: estructural y estética. Con las gárgolas ocurre lo mismo; su función de conducir el agua desapareció al construir el sobreclaustro, pero conservan su componente estética al marcar el ritmo en las fachadas, con su volumen y con su sombra.

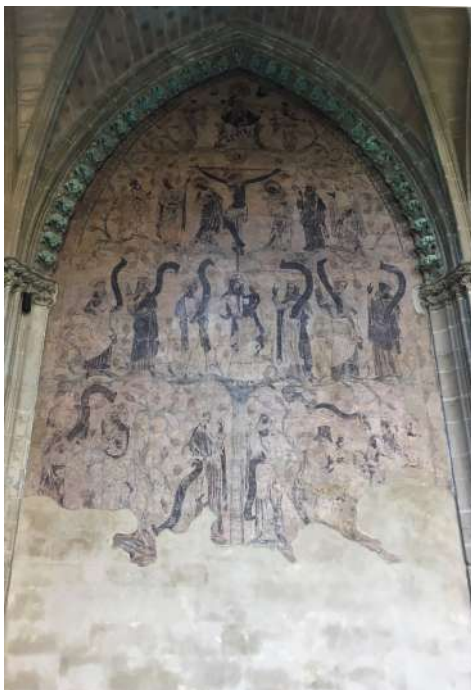
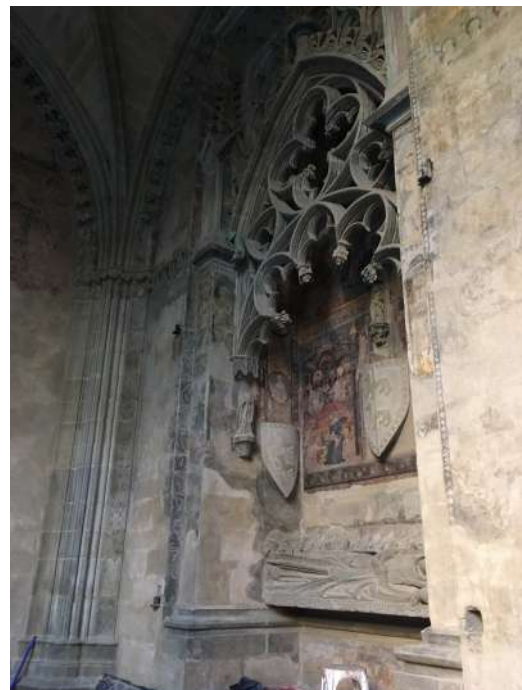
*Facsímiles de las pinturas del Árbol de Jesé y de las pinturas del sepulcro de Sánchez de Asiáin.*

Para la ejecución del facsímil se siguió el siguiente proceso: primero, se tomaron múltiples fotografías de cada una de las pinturas; las fotografías se compusieron digitalmente

para obtener la imagen definitiva a tamaño real; estas imágenes de las pinturas se imprimieron en papel gel; por último, las reproducciones en papel gel -láminas elásticas de grandes dimensiones- se traspasaron a los soportes preparados al efecto en los lugares del claustro de los que habían sido arrancadas las pinturas originales. Este trabajo lo han realizado los técnicos de la empresa Arsus Papel Gel ayudados por restauradoras de bienes muebles que se han ocupado de ejecutar las veladuras y los acabados que se consideraron oportunos.

Aunque no sea así, para que se entienda mejor, podemos decir que el facsímil de papel gel se ha colocado, como si de una calcomanía se tratara, sobre un soporte de mortero de cal que repite la textura del original. Y la "calcomanía", a su vez, adquiere la textura del mortero. Para no inducir a error, se ha colocado una placa que indica la procedencia de las pinturas y la información de que lo que se contempla es una simple reproducción.

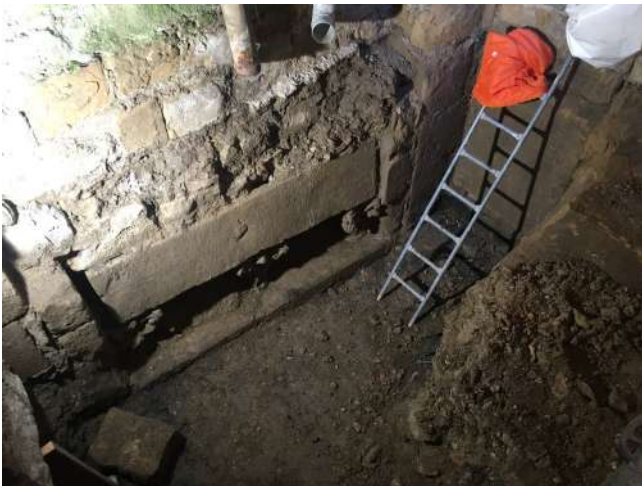
*Los capiteles, donde fueron encontrados.*

En el transcurso de la excavación apareció un sarcófago de piedra soportado por tres capiteles de época románica que apoyaban directamente, sin fuste alguno, en una superficie de piedra. El historiador Javier Martínez de Aguirre confirmó que se trataba de capiteles de la catedral románica, y, por su tamaño, probablemente procedentes de una puerta.

Los capiteles fueron retirados para garantizar su conservación y proceder a su limpieza, tarea que se llevó a cabo en el trasdós del lavabo de la sacristía. Ahora se encuentran en dependencias de la catedral a la espera de ser adecuadamente expuestos en la sala dedicada al arte románico del Museo Catedralicio.

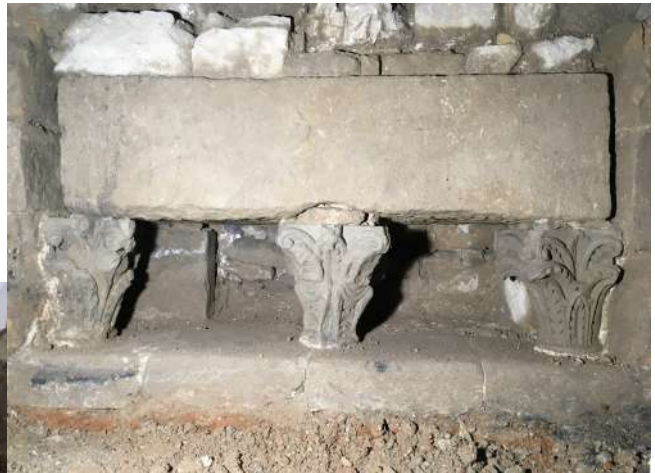
*Los capiteles y el sarcófago.*

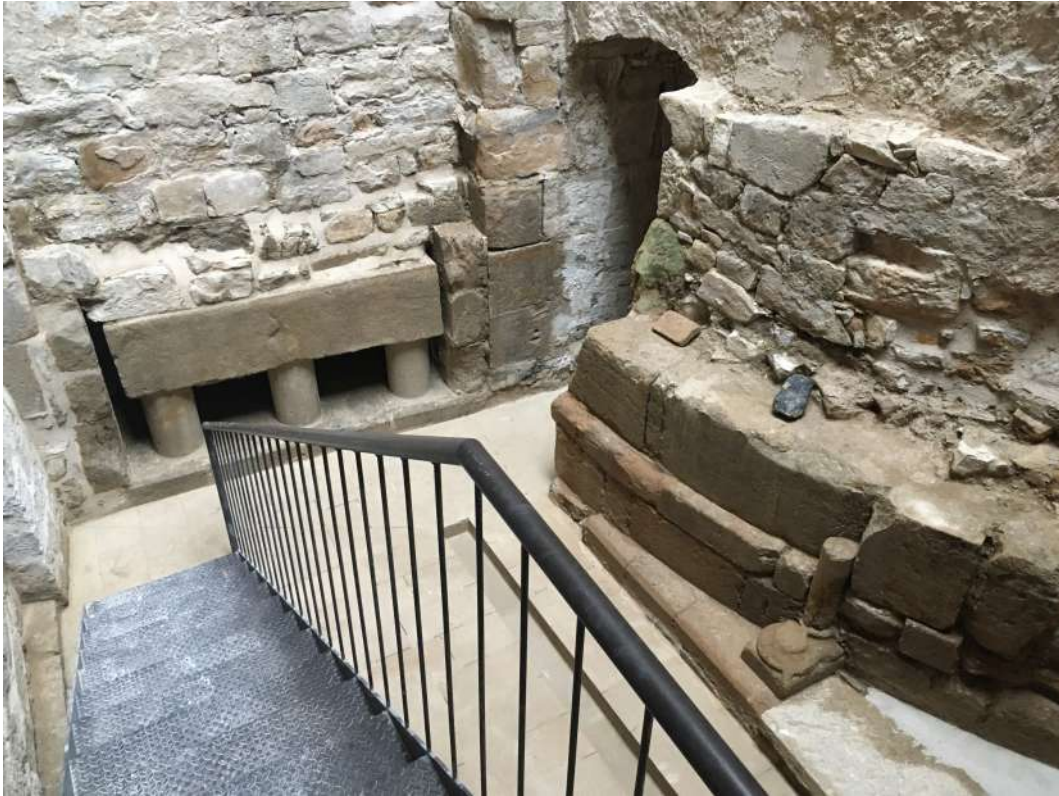
*El patio de los hallazgos. Ábside románico, sarcófago y acceso a la cripta.*

Como consecuencia de este hallazgo se decidió rebajar toda la superficie del patio hasta el nivel de la losa sobre la que descansaban los capiteles. A medida que avanzaba la

excavación nos fue apareciendo el trasdós del ábside románico. Y mientras se descubría el ábside se hacía evidente el acceso a la cripta de la catedral románica, tapiado en fecha desconocida y hasta ahora oculto por el relleno.

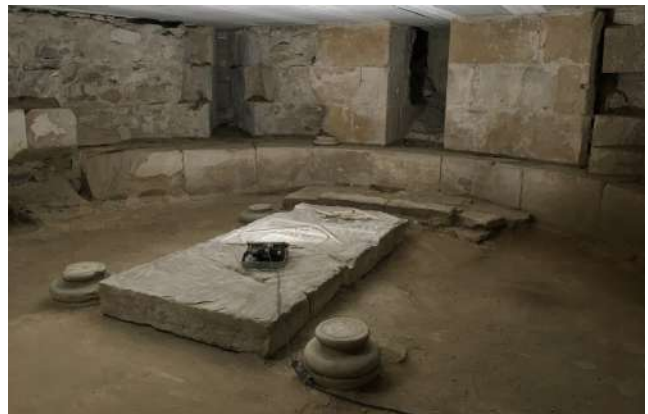
*La cripta de la catedral románica.*

Como les decía: veinte metros cuadrados dan para mucho. Un sarcófago de piedra sobre tres magníficos capiteles románicos; la parte inferior del ábside de la catedral románica en perfecto estado; y la cripta, ya descubierta en los años noventa del pasado siglo, pero desde ahora fácilmente accesible y, por lo tanto, visitable.
