Se debe reparar la presa de Santa Engracia

Francisco Galán

Francisco Galán Soraluze Ingeniero de Caminos

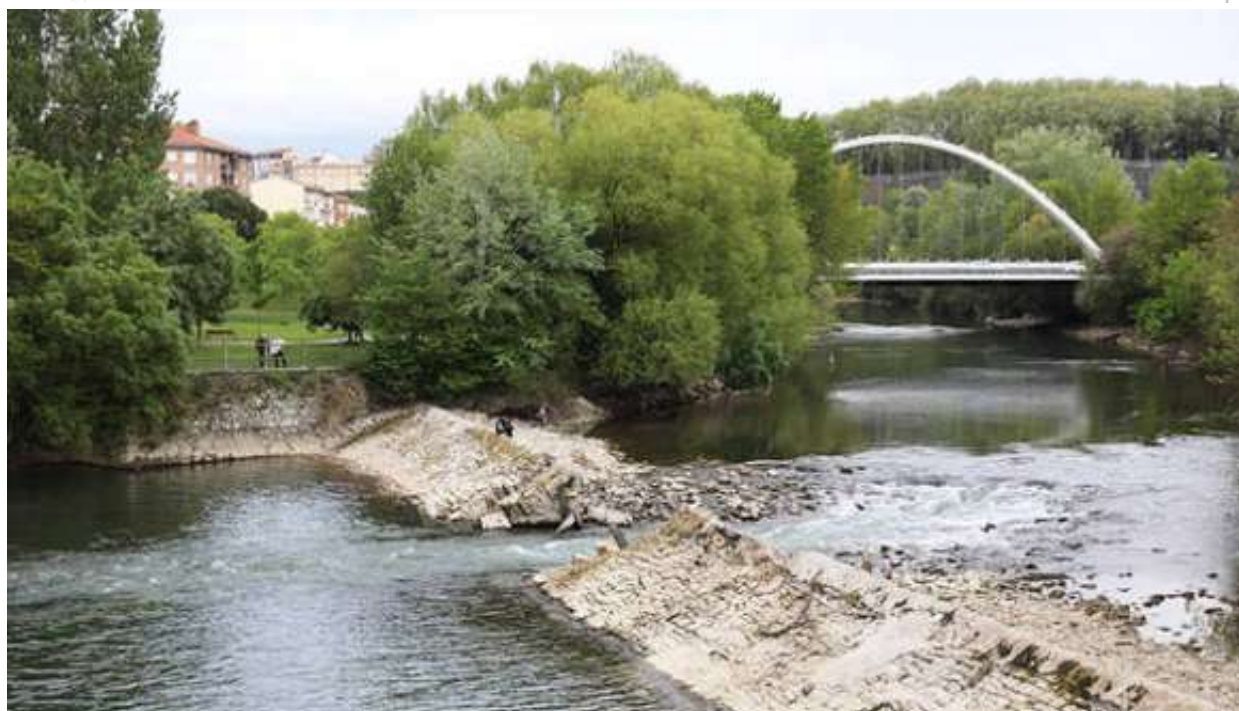
El azud de Santa Engracia, con estructura de madera y piedra. Al fondo, el puente de Oblatas.

La presa es posible que haya tenido reparaciones, modificaciones y mejoras a lo largo de los siglos. Se aprecia claramente un pequeño recrecido para aumentar en unos 20 cm la altura del salto, solución muy frecuente en casi todas las presas de toma. La sección actual es un plano inclinado de piedra vista, con la coronación vertical, también en piedra vista, y sobre la que está el pequeño recrecido antes comentado. Tiene una pantalla vertical de madera, muy cerca del paramento de aguas arriba, que también es de piedra, y en parte ha desaparecido. Será probablemente la presa más antigua y con mejor estructura de todas las que hay en el Arga a su paso por Pamplona.
