# LA RESTAURACIÓN DE LA TORRE VELASCO EN LODOSA

Francisco Javier GALÁN SORALUCE  
galansoraluce@telefonica.net

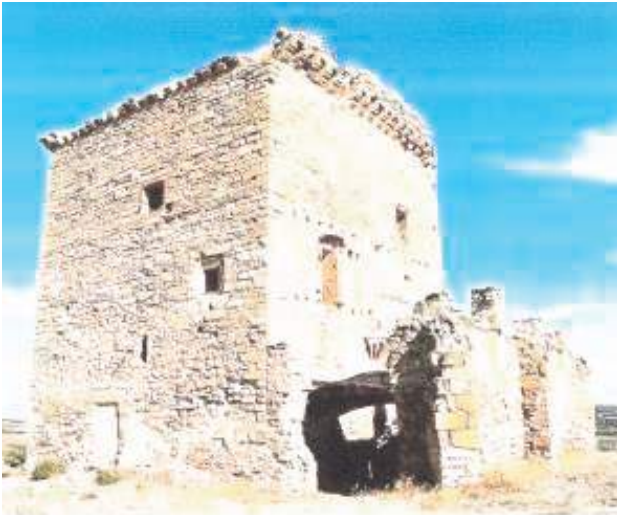
*La torre antes de la restauración.*

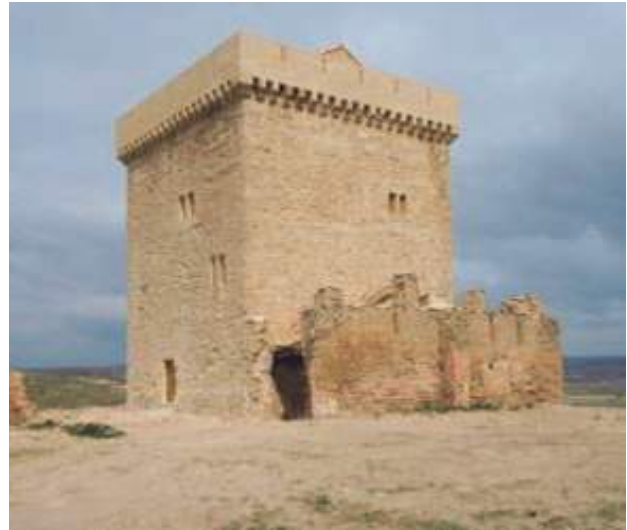
*La torre después de la restauración.  
Restos de la capilla anexa.*

una escalera de bóvedas tabicadas, adosada a una esquina. Desde la última planta puede subirse a la coronación por una escalera metálica colgada de la pared. Ha sido restaurada en toda su altura y el resultado es muy satisfactorio, tanto interior como exteriormente.

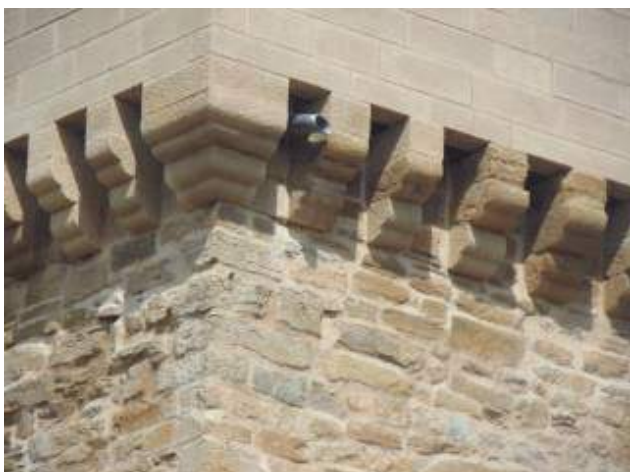
Matacanes vistos desde el exterior.

Se han reconstruido los matacanes en los cuatro lados de la torre, colocando una rejilla de seguridad en el pasillo de coronación. Puede verse que unos son originales y otros son nuevos.

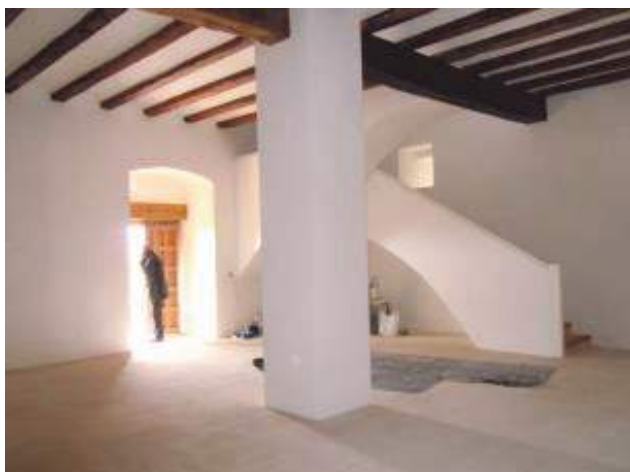
Planta baja: pilar central, forjado superior, entrada y escalera.

Se han enlucido las paredes en el interior. La torre tiene un pilar central, en el que se apoyan dos vigas que sujetan las del forjado. Algunas vigas son antiguas recuperadas y las restantes son nuevas.
